## 內政部消防署 函

主旨：函送財團法人中華民國消防技術顧問基金會「民眾反映建築物設置之一齊開放閥爆裂案原因調查研析」書面報告1份，請轉知所屬會員及利用集會、教育訓練廣為宣達，避免類似事故再次發生，請查照。

民眾反映建築物設置之  
一齊開放閥爆裂案原因調查研析

財團法人中華民國消防技術顧問基金會

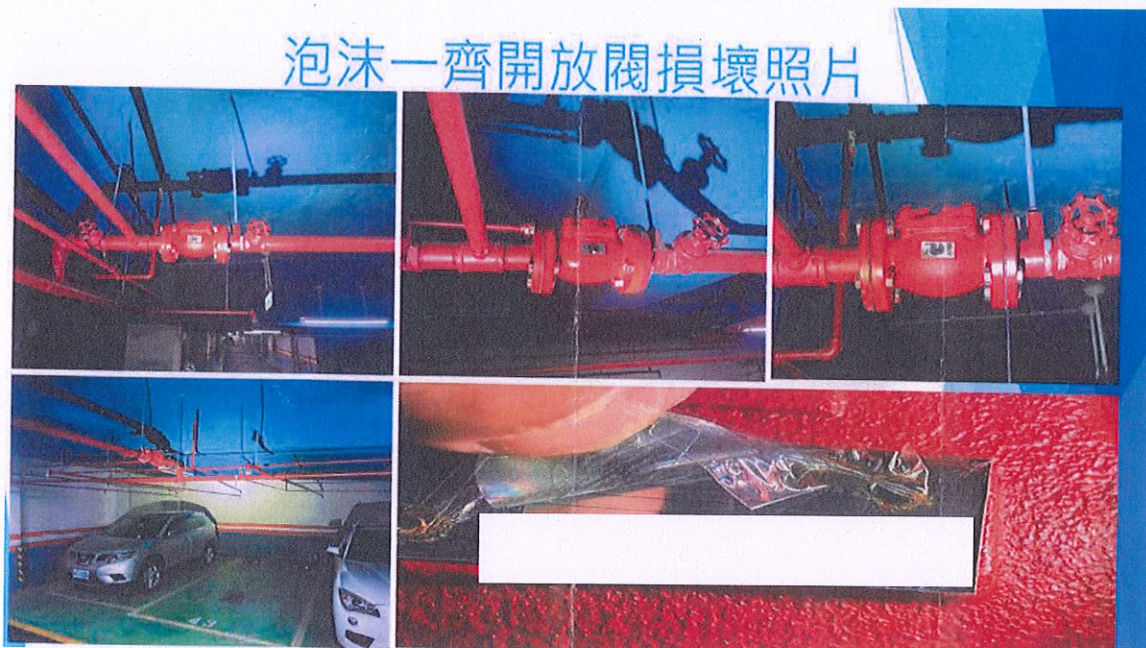
照片 1-1

泡沫一齊開放閥損壞照片

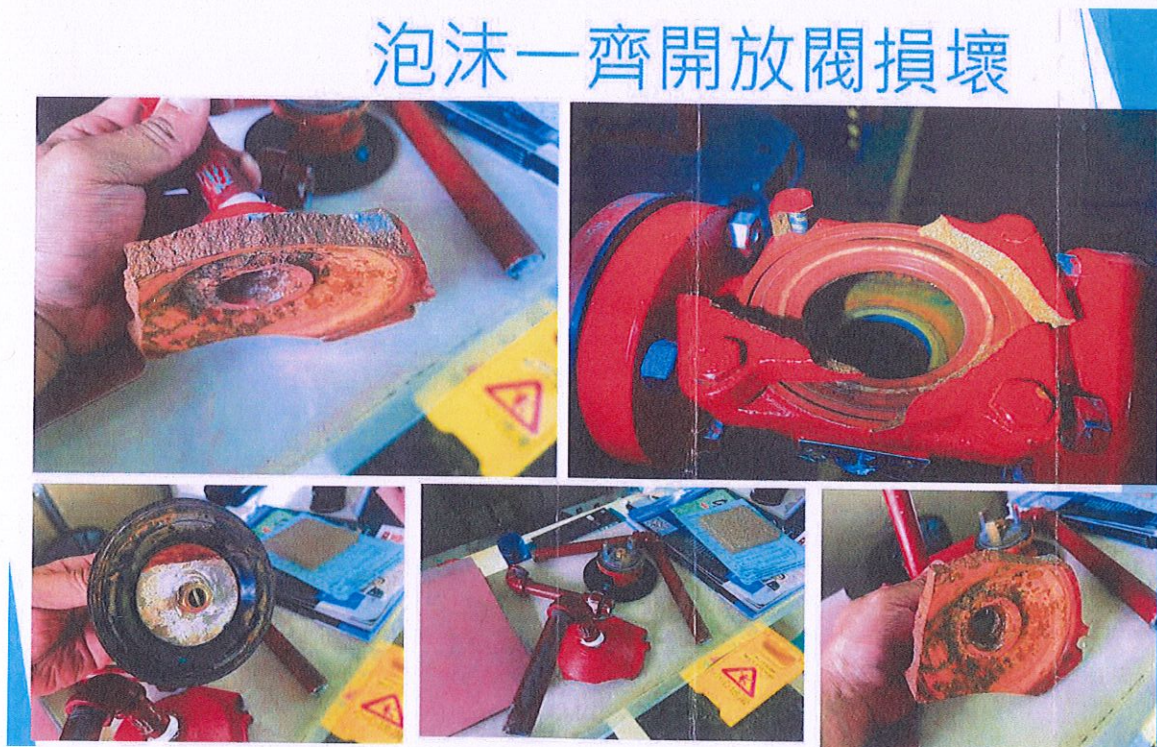
照片 1-2

泡沫一齊開放閥損壞

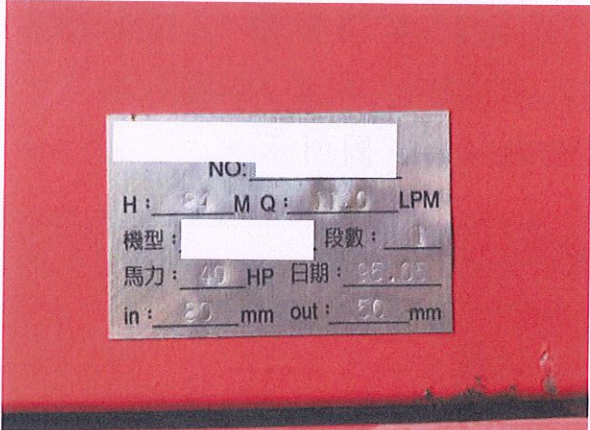
| <p>消防幫浦控制盤外觀照片</p> | <p>幫浦揚程 84H 額定出水量 1120LPM</p> |

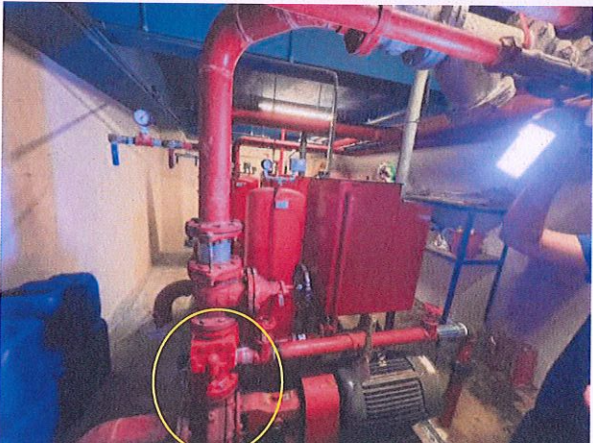
| <p>社區總幹事告知一齊開放閥爆裂後，電機維護檢修發現逆止閥止水不良，壓力桶無法持壓情形(註 1.)</p> | <p>消防幫浦壓力桶約 8 kgf/cm<sup>2</sup><br/>壓力開關設定 7~10 bar，<br/>壓降差 2~3 bar 幫浦啟動</p> |

註 1. 發生消防幫浦逆止閥止水不良情形，壓力桶無法持壓情形，會使消防幫浦頻繁啟動，可能為消防幫浦異常啟動因素之一，因該社區為 P 型受信總機無法紀錄幫浦啟動時間點，尚無法確認其因果關係

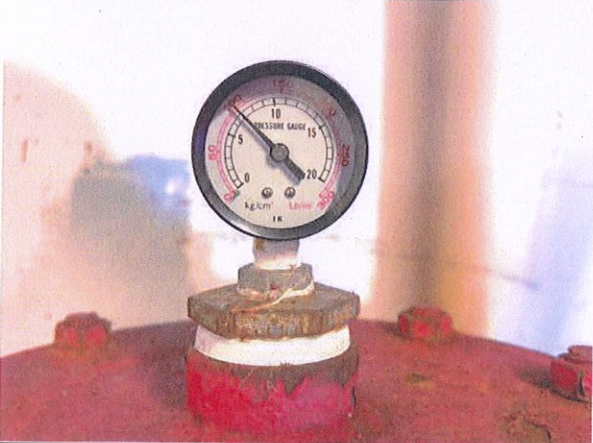
| <p>泡沫原液槽壓力約 7 kgf/cm<sup>2</sup></p> | <p>幫浦未啟動狀態一次側及二次側無壓差，比例混合器約 7 kgf/cm<sup>2</sup></p> |

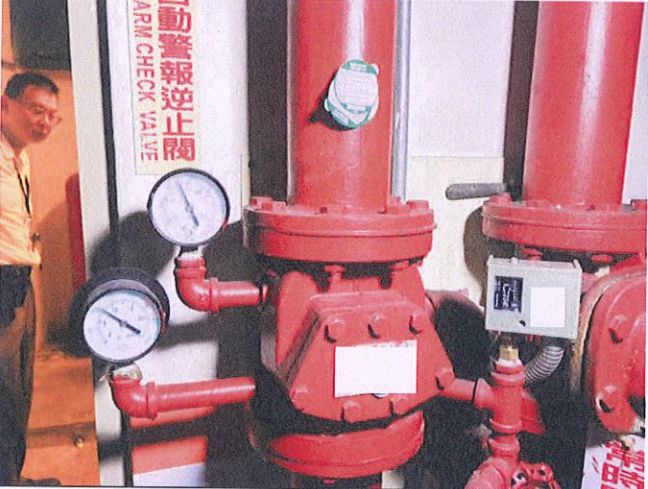
消防幫浦設置於 B3F，爆裂之一齊開放閥位於 B2F 之末端，由 B3F 至 B1F 之流水檢知裝置之二次側壓力值皆超過  $8 \text{ kgf/cm}^2$  以上，而國內認可之泡沫噴頭申請使用壓力範圍為  $2\sim6 \text{ kgf/cm}^2$ ，已超過泡沫噴頭之使用壓力範圍，建議可安裝自動洩壓閥，確保使用壓力在  $6\text{kgf/cm}^2$  以下。

| <p>B3F 流水檢知裝置</p> <p>一次側約 <math>8\text{kgf/cm}^2</math> 二次側約 <math>8.5\text{kgf/cm}^2</math></p> | <p>B2F 流水檢知裝置</p> <p>一次側約 <math>8\text{kgf/cm}^2</math> 二次側約 <math>9\text{kgf/cm}^2</math></p> |

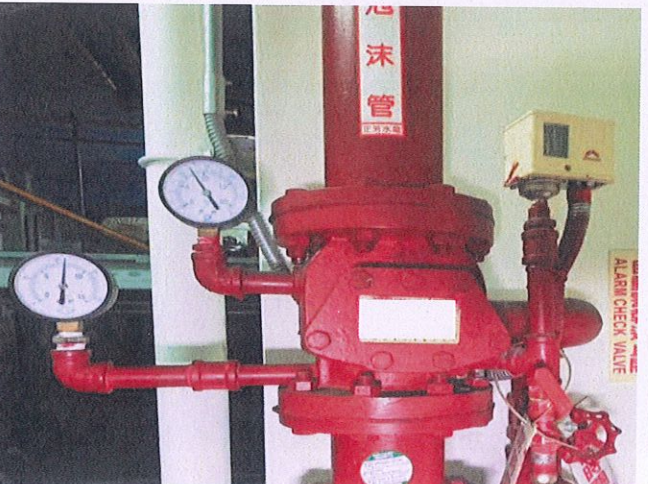
| <p>B1F 流水檢知裝置</p> <p>一次側約 <math>8\text{kgf/cm}^2</math> 二次側約 <math>8.5\text{kgf/cm}^2</math></p> | |

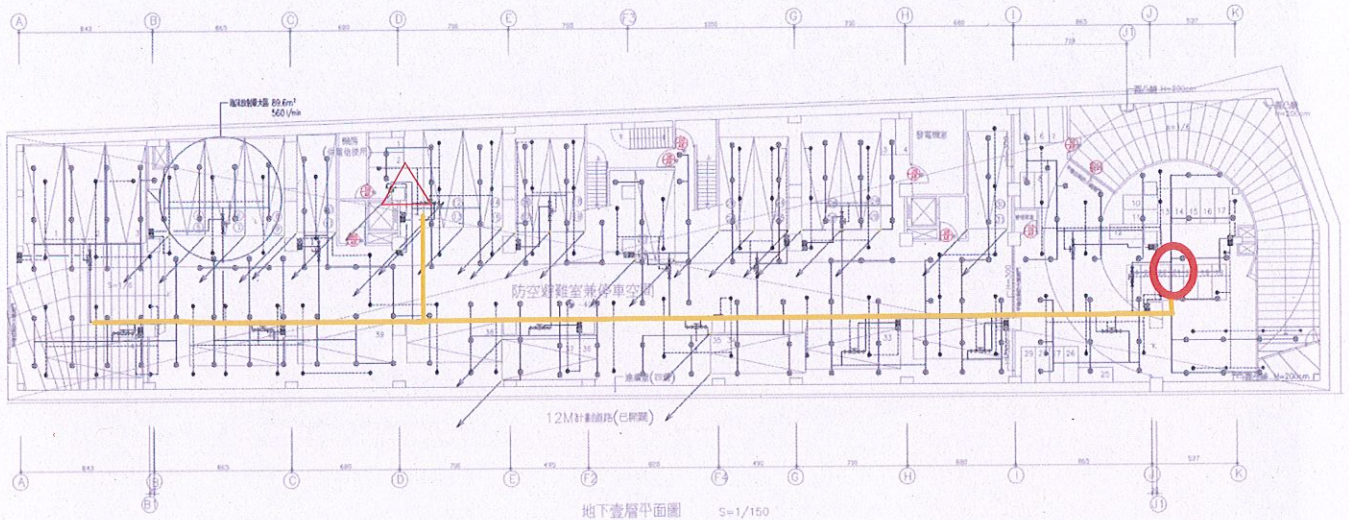
B1F 末端一齊開放閥曾經發生漏水更換過一齊開放閥

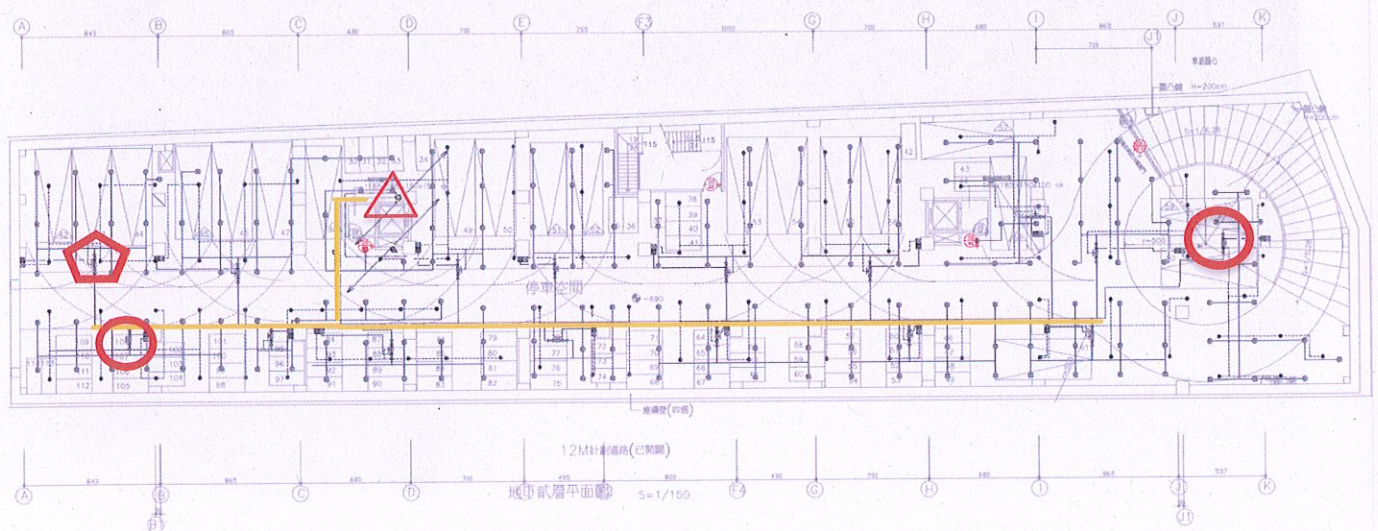
B2F 車位 43 為破裂之位置為末端區域之一齊開放閥，其鄰近區域之一齊開放閥及另一末端區域都曾經發生漏水更換過一齊開放閥

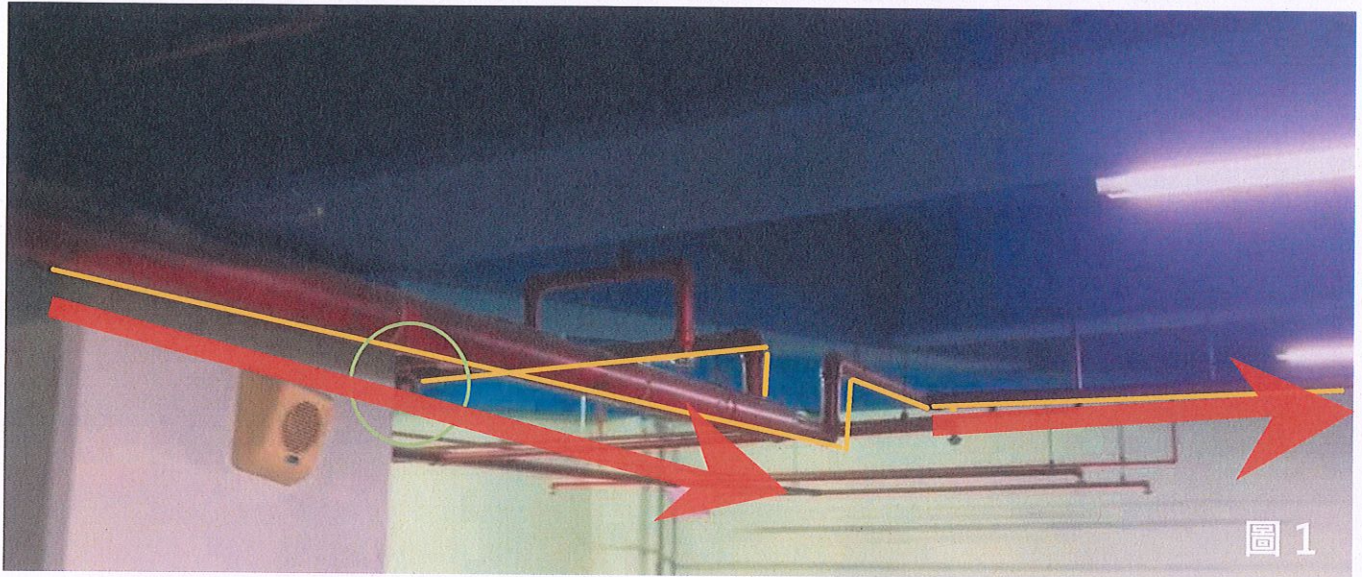
B2 破裂之位置為末端區域之一齊開放閥(由 4 吋管縮為 2 吋管)(黃色線)，其鄰近區域之一齊開放閥曾經有漏水更換區域(綠色圓形)(下圖 1)。

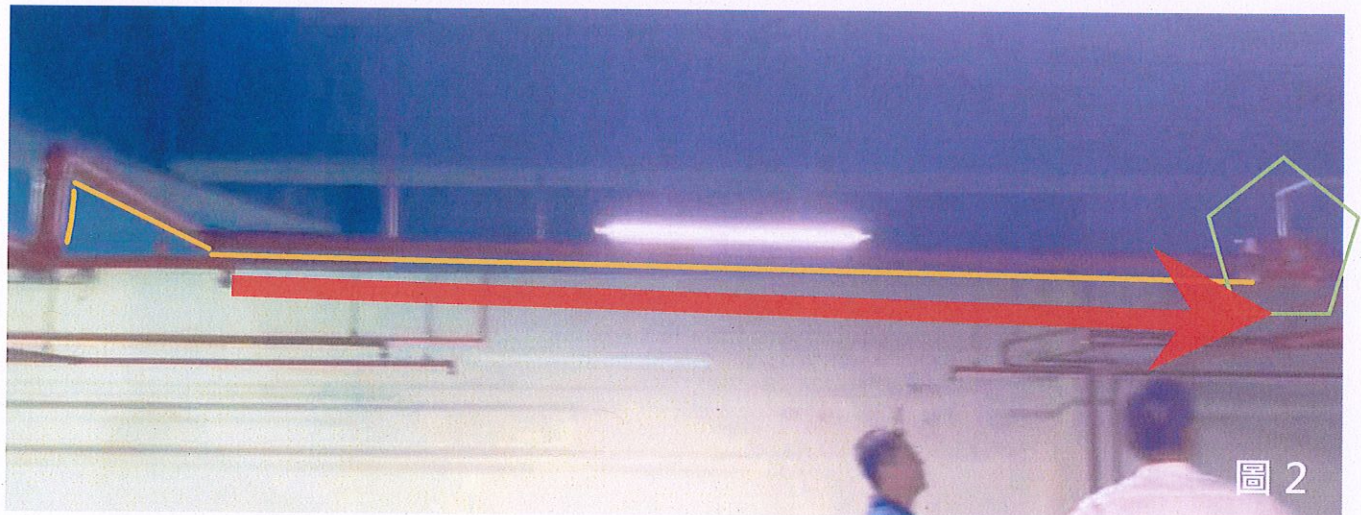
末端區域一齊開放閥破裂之位置 (五邊型)為破裂一齊開放閥位置

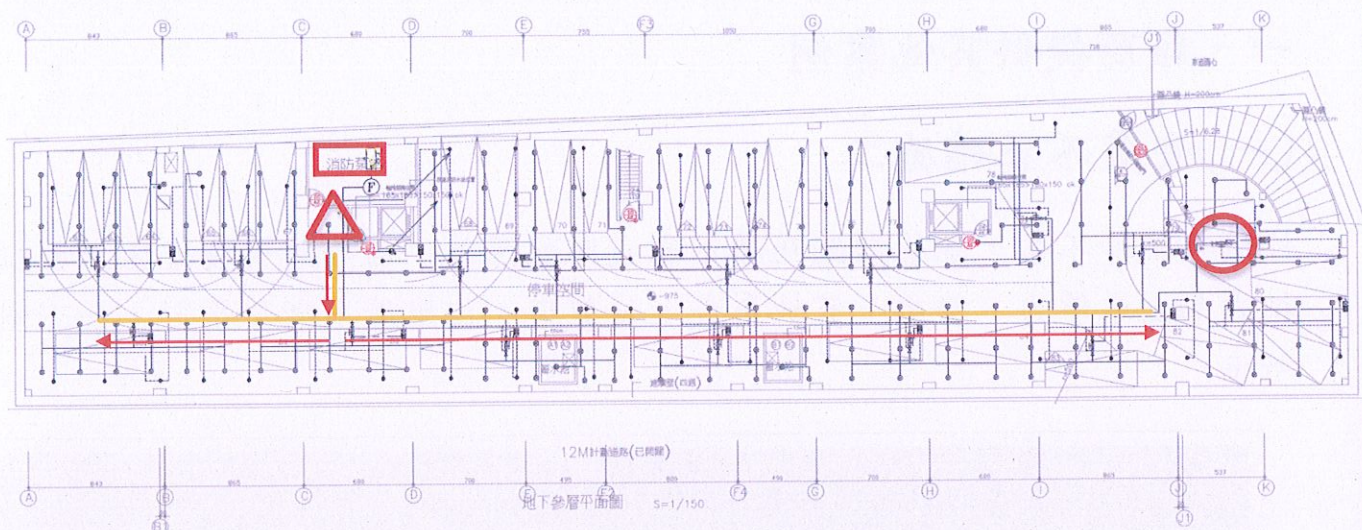
## B3F 末端一齊開放閥曾經發生漏水更換過一齊開放閥

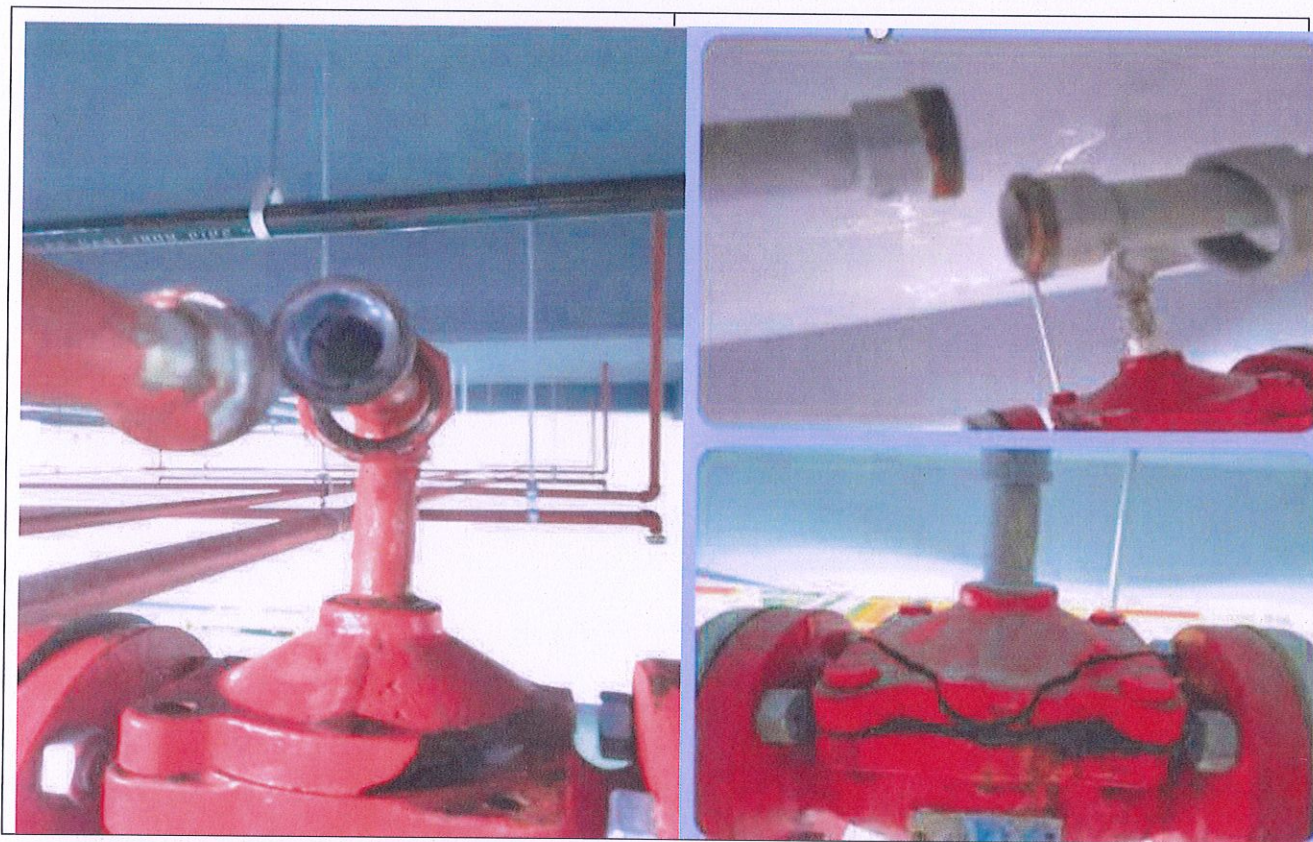
控制部配管不當，配管間距距離不當或高低落差，由令鎖緊後產生上蓋拉扯力加上水壓力，發生上蓋缺角或上蓋裂痕，但配管未斷裂情形，如下圖所示：

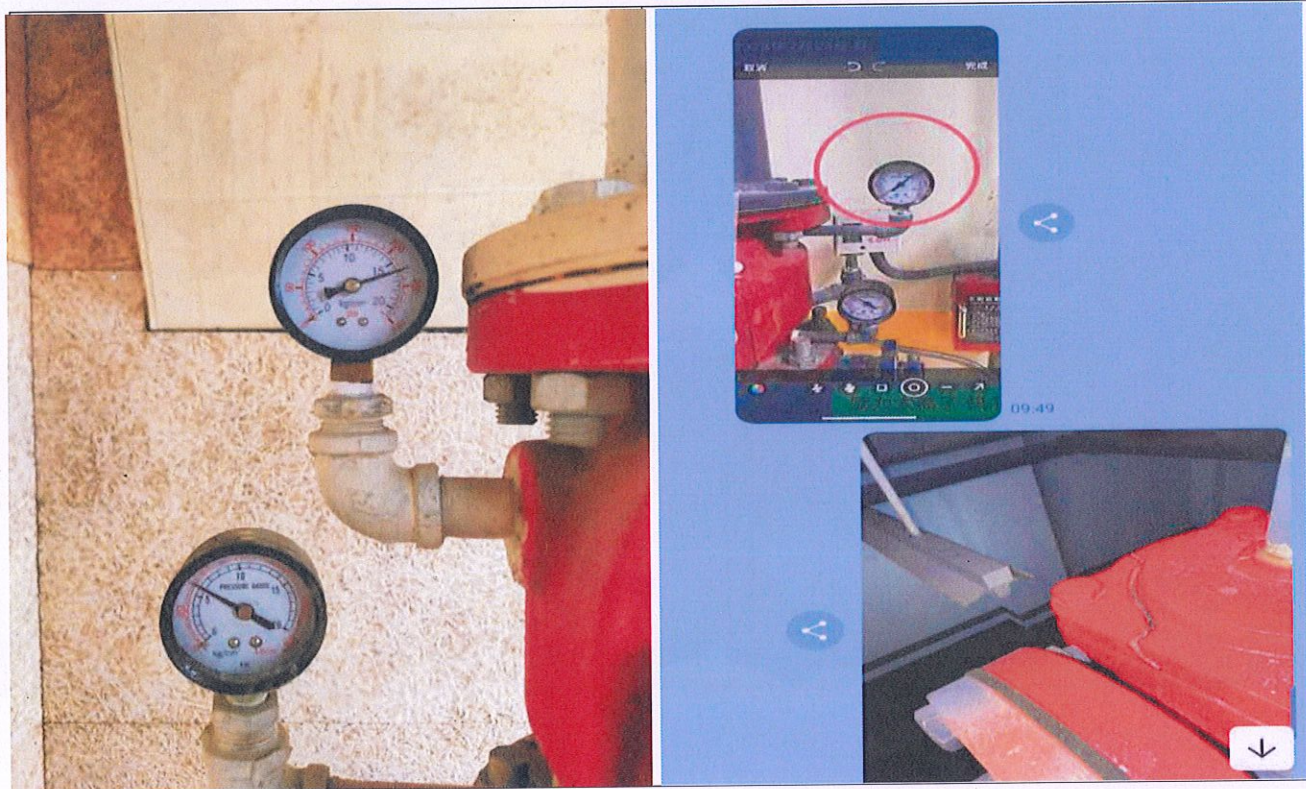
流水檢知裝置流水檢知裝置二次側壓力差遠大於一次側壓力值。正常情形為二次側壓力大於等於一次側壓力，壓力差約  $1 \text{ kgf/cm}^2$  以下，下圖壓力差近  $10 \text{ kgf/cm}^2$  屬不正常狀態。

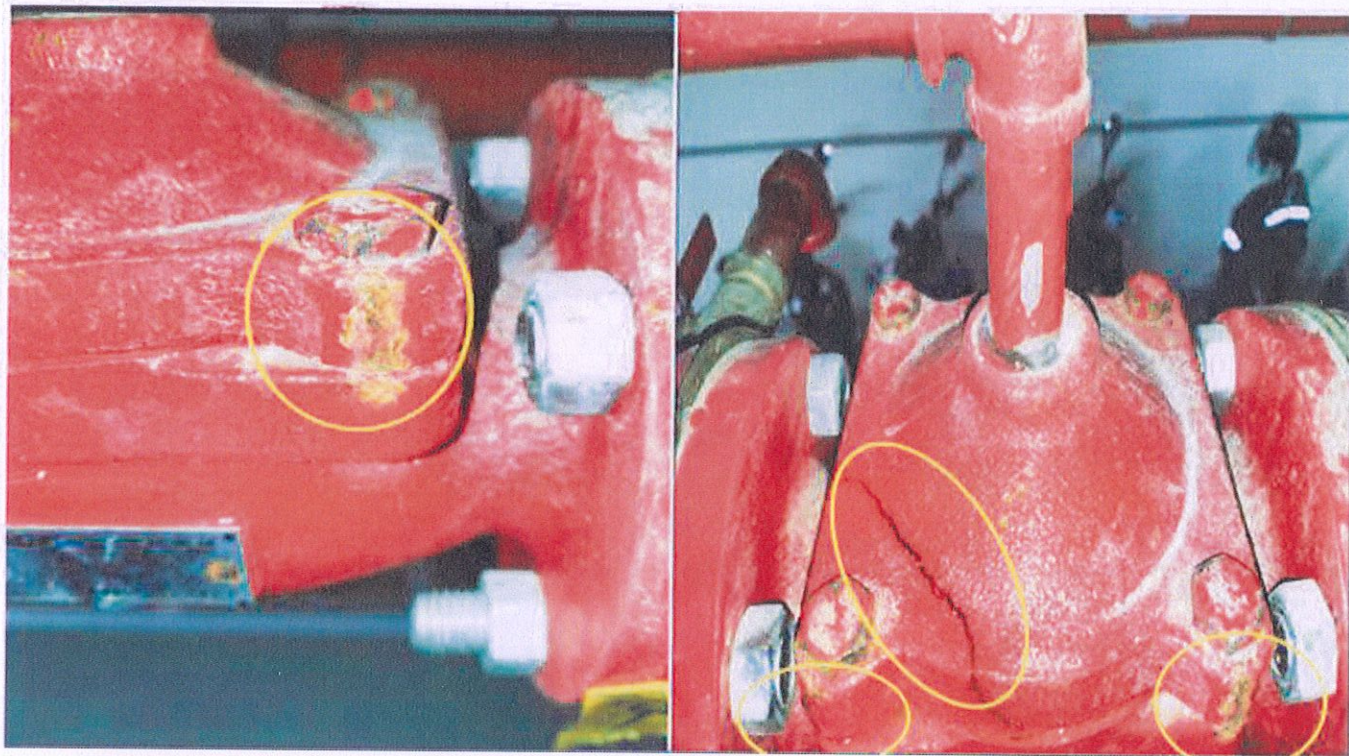
閥體發生過撞擊，由外觀發現撞擊脫漆現象，可能產生裂痕漏水情形，裂痕紋路較細微，控制部上蓋配管完整，如下圖所示：

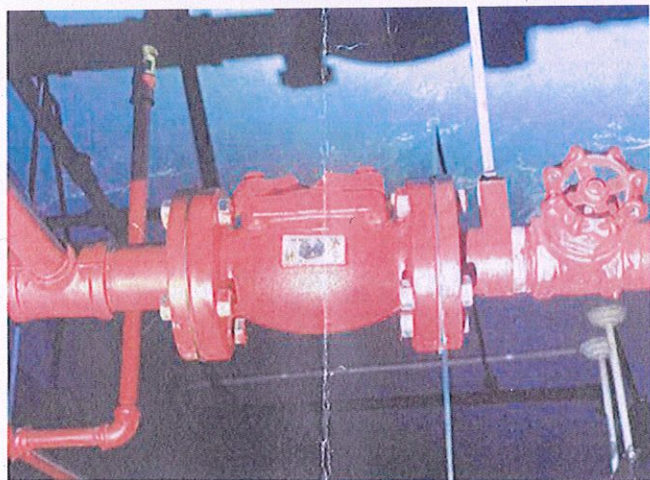
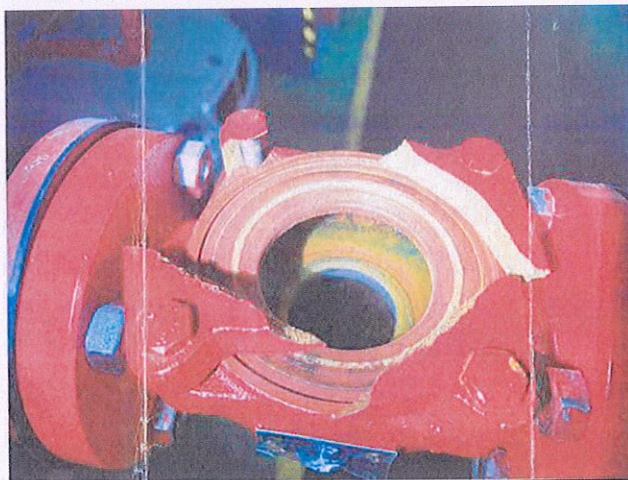
控制部上蓋及配管已斷裂噴掉，外觀照片尚未發現撞擊導致外觀脫漆情形

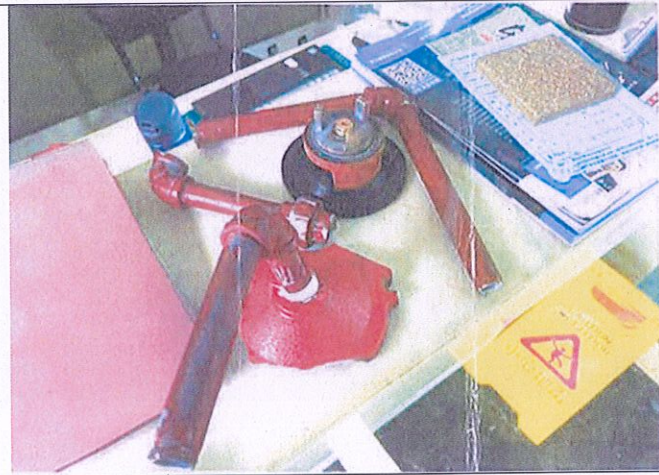
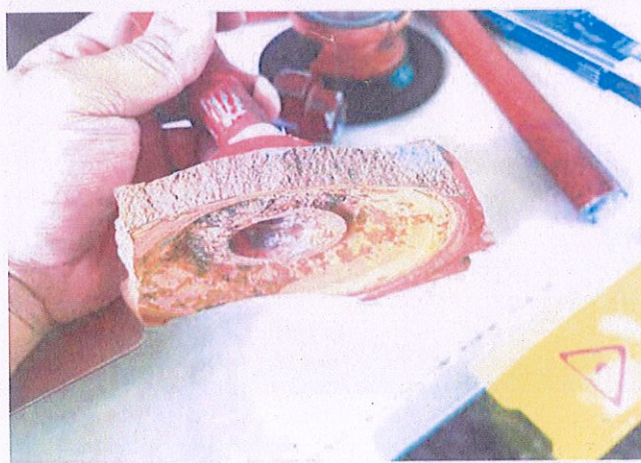
控制部配管有變形及斷牙情形，上蓋與 4 顆螺絲發生分離

(2) 對於一齊開放閥控制部配管斷牙情形，常用控制部配管(管徑 15mm)為 CNS6445(配管用碳鋼鋼管) SGP 等級為抗拉強度( $290 \text{ N/mm}^2$  以上)高於一齊開放閥本體抗拉強度( $200 \text{ N/mm}^2$  以上)，以此推論一齊開放閥上蓋所受之壓力，超出本體質材所能負荷。

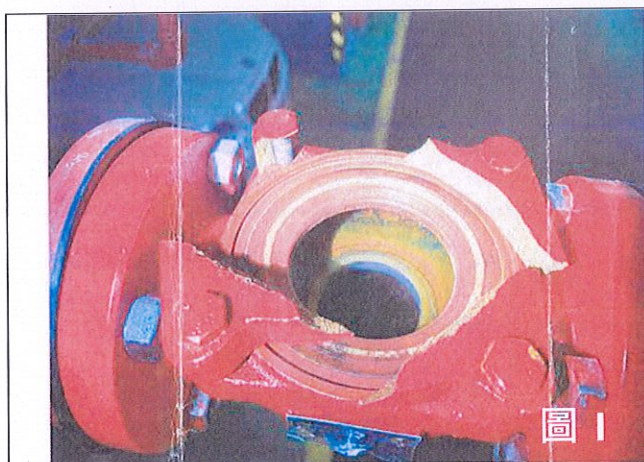
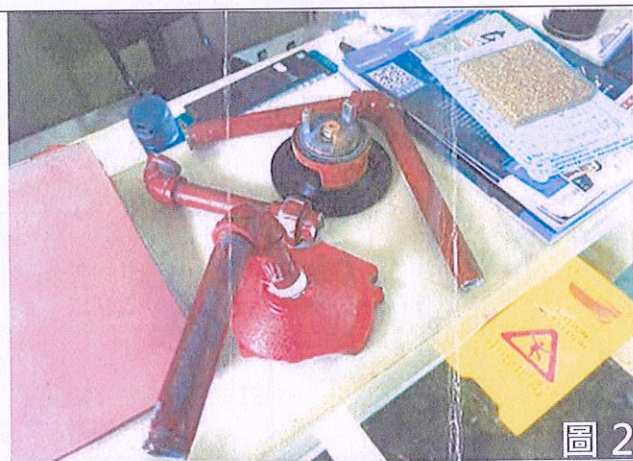
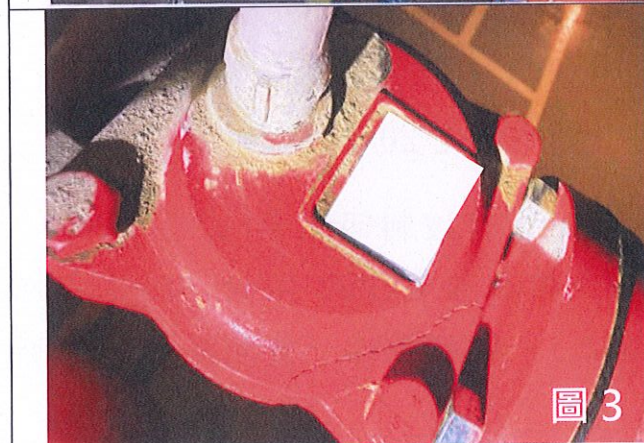
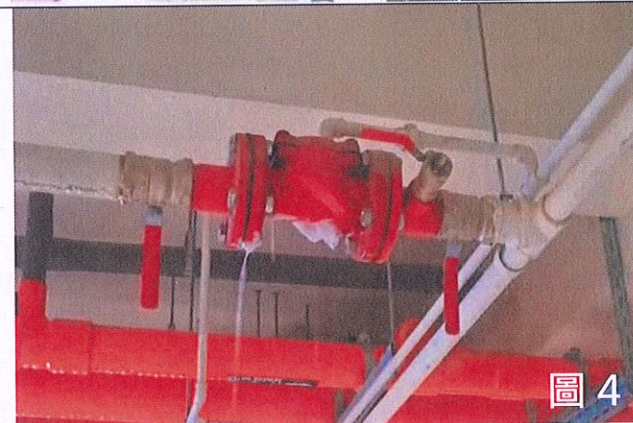
2. 本案例一齊開放閥上蓋與 4 顆螺絲發生爆裂零件分離及控制部配管產生斷牙情形(如下圖 1、2)，與其他案場一齊開放閥破裂產生裂痕及洩漏泡沫水溶液(如下圖 3、4)相比，本案一齊開放閥上蓋與 4 顆螺絲分離及配管斷裂情形，證明其所受之衝擊力更大，導致一齊開放閥上蓋及配管噴飛掉落至地面。

3. 觀察因該社區泡沫滅火系統管線兩側之末端並無安裝自動排氣閥等有效排氣措施，可能導致末端管線內空氣蓄積，使得泡沫幫浦每次啟動時受到水錘衝擊產生細微結構損傷，長時間累積造成一齊開放閥上蓋破裂情形。

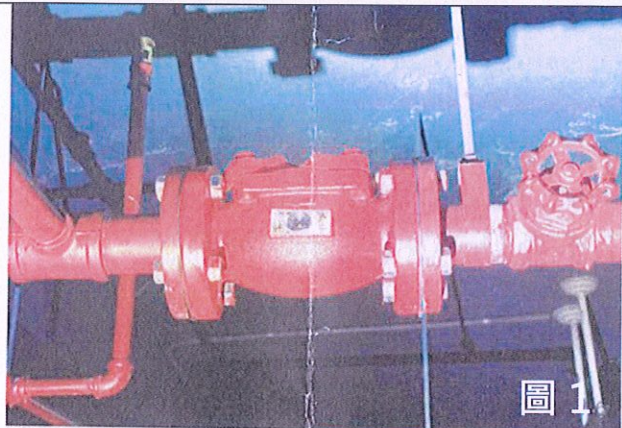
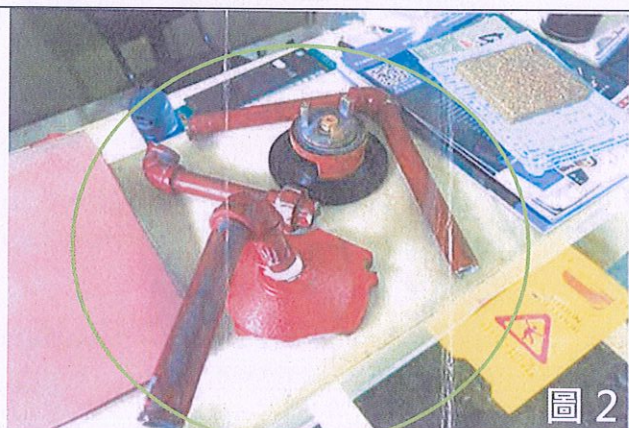
5. 另觀察到本次破裂一齊開放閥(如下圖 1)，其控制部配管為竣工時原始配管(如下圖 2)，(97 年竣工時)一齊開放閥(如下圖 3、4)與本案產品其外觀及控制部上蓋外觀尺寸有些微差異，然控制部上蓋配管卻為竣工時原始配管，並未配合修改，因此配管間距可能產生額外應力施加於閥體控制部，可能對其產生不利影響，(圖 5)本次爆裂位置已重新裝配配管。

破裂一齊開放閥其配管為原始紅漆

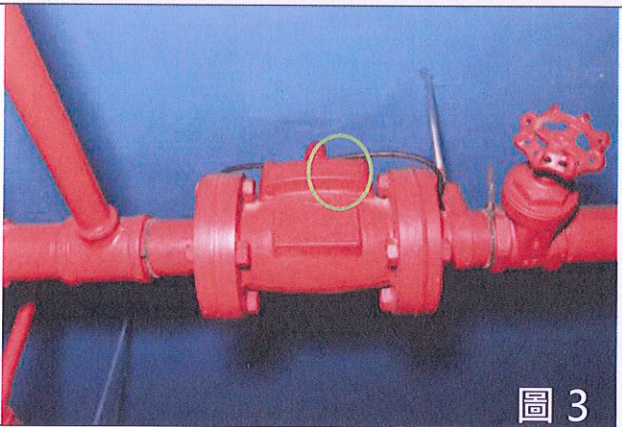
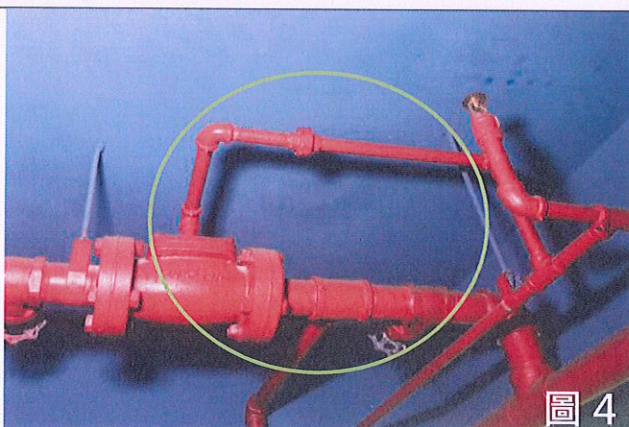
竣工時一齊開放閥外觀及其配管為原始紅漆

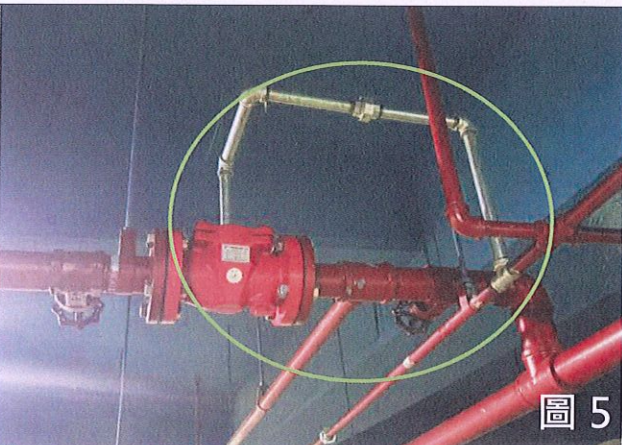
破裂後更換之一齊開放閥，其控制部管路已重新配管

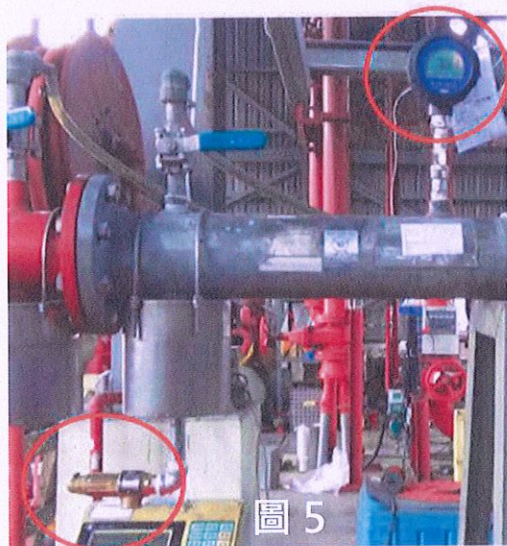
圖 5

蓄壓壓力 7.0 kgf/cm<sup>2</sup> 未動作

6. 建議定期需檢查管路壓力(流水檢知裝置)，若場所內環境溫度溫差變化大，則二次側壓力有可能異常升高，須手動排放異常壓力，或於管路末端加裝自動洩壓閥(圖 5、圖 6)避免造成產品故障、損壞。

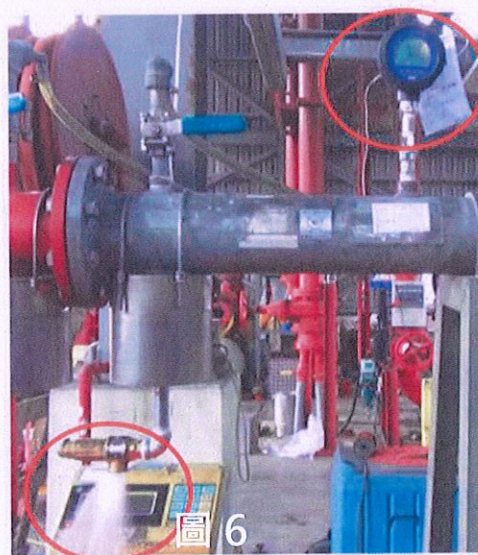
圖 6

蓄壓壓力 7.3 kgf/cm<sup>2</sup> 自動洩壓
