## 內政部消防署 函

主旨：函送財團法人中華民國消防技術顧問基金會「民眾反映建築物設置之一齊開放閥爆裂案原因調查研析」書面報告1份，請轉知所屬會員及利用集會、教育訓練廣為宣達，避免類似事故再次發生，請查照。

民眾反映建築物設置之  
一齊開放閥爆裂案原因調查研析

財團法人中華民國消防技術顧問基金會

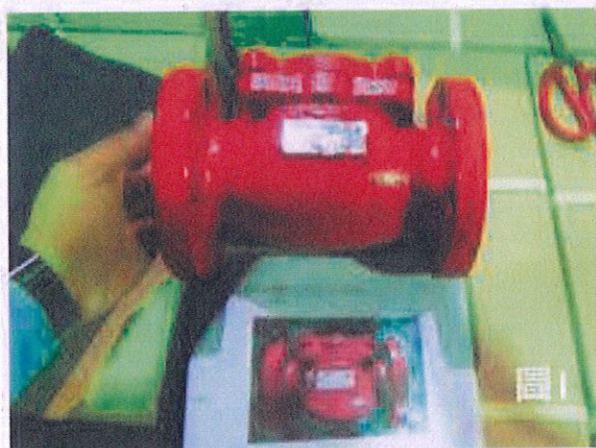
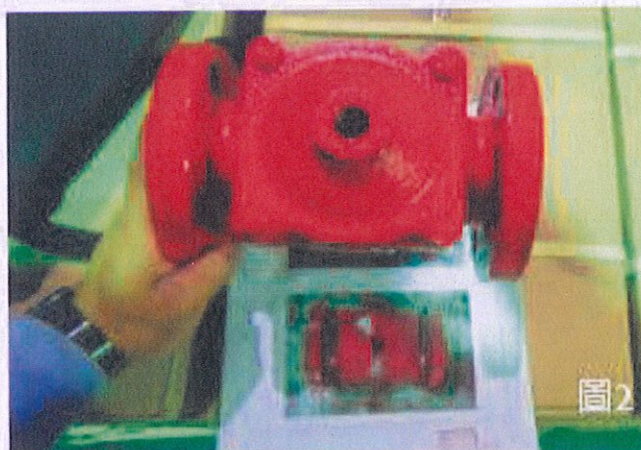
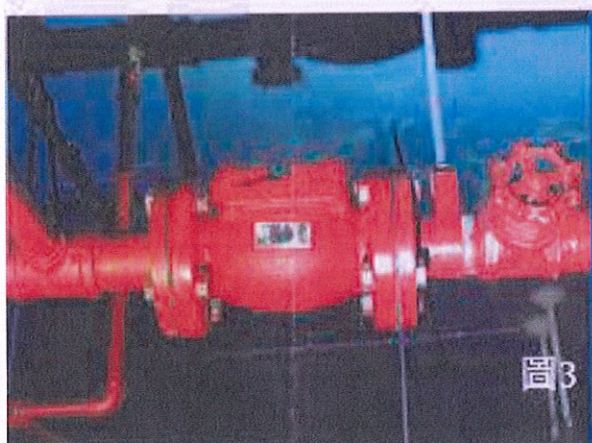
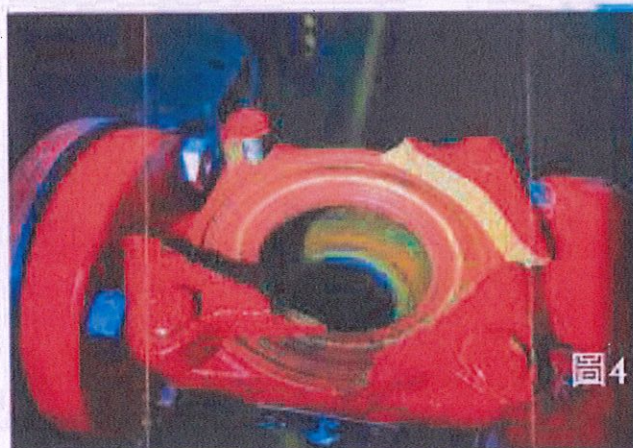
個別認可外觀為(下圖 1 及圖 2)，該破裂產品外觀(下圖 3 及圖 4)，經比對為相同之產品。

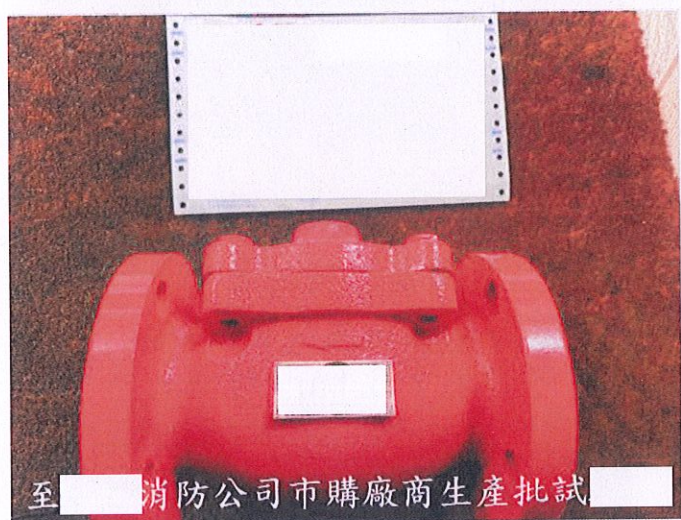
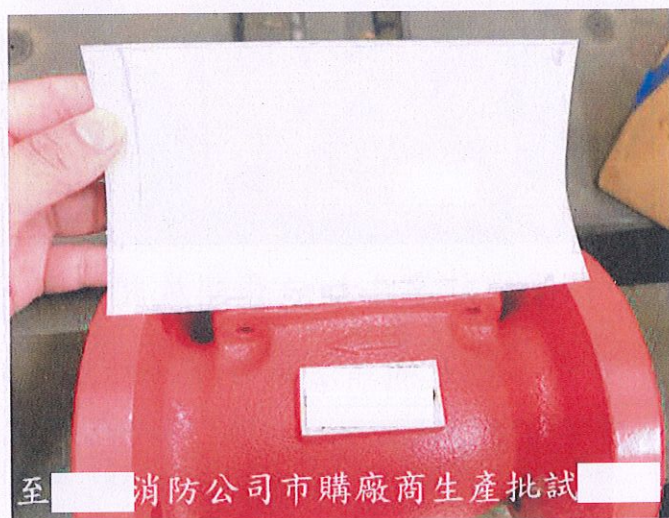
該批經個別認可試驗符合相關規定，然於爆裂事件發生後，為慎重起見，本會於114年1月17日執行市場抽購樣，分別至00消防公司及00消防公司經銷商，各抽購1只樣品，依認可基準試驗(閥體、控制部、閥座)耐壓力 $20 \text{ kgf/cm}^2$  2分鐘，(閥座洩漏)耐壓力 $15 \text{ kgf/cm}^2$  2分鐘，使用壓力範圍動作試驗( $1.5$  至  $14 \text{ kgf/cm}^2$ )，試驗結果皆符合認可基準規定，相關抽購樣過程如下圖所示。

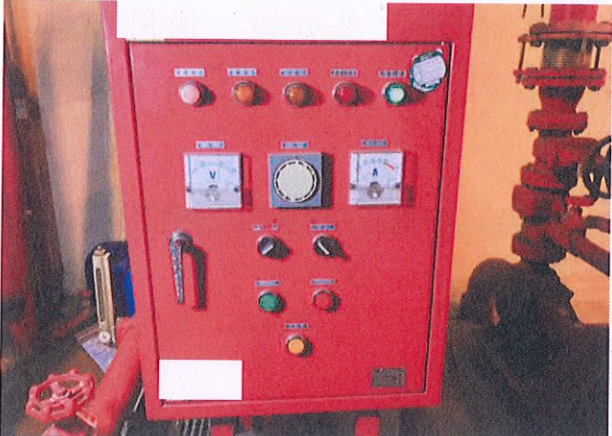
| <p>消防幫浦控制盤外觀照片</p> | <p>幫浦揚程 84H 額定出水量 1120LPM</p> |

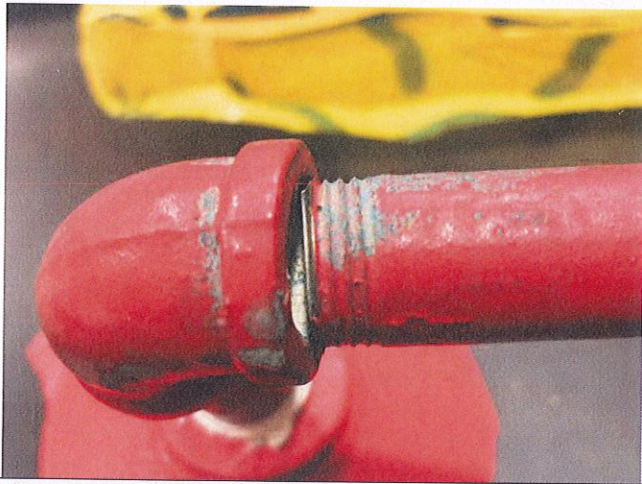
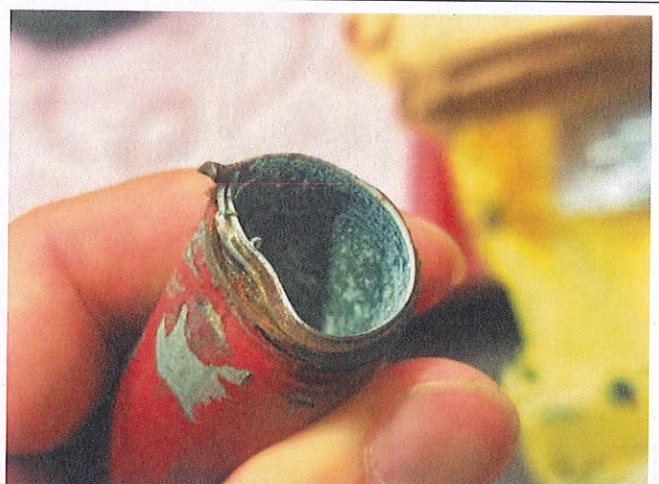
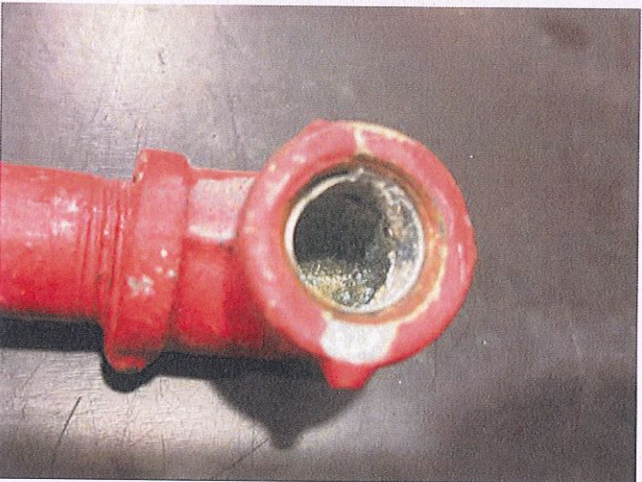
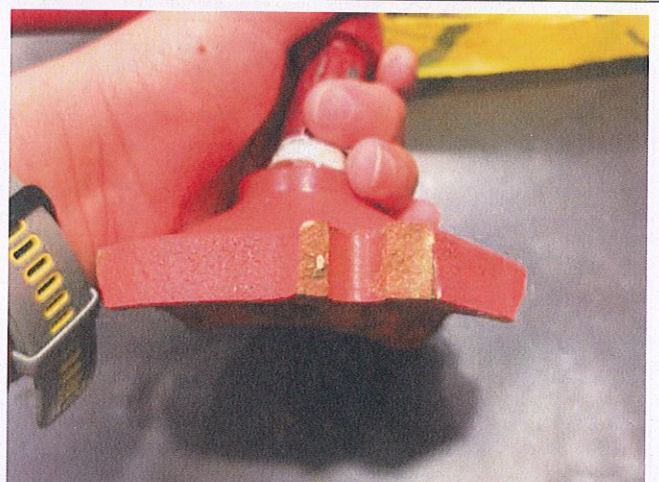
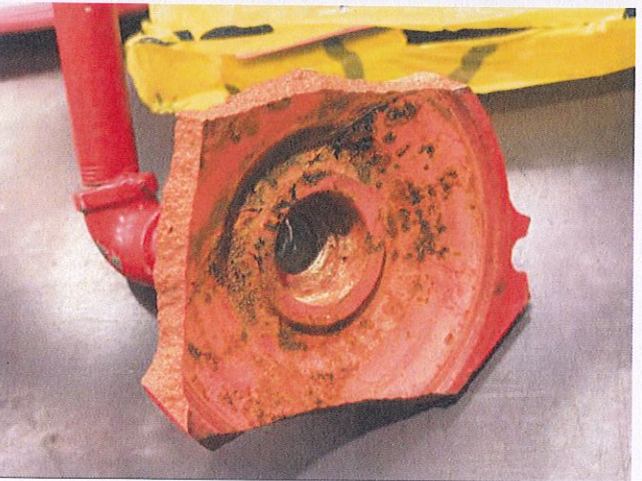
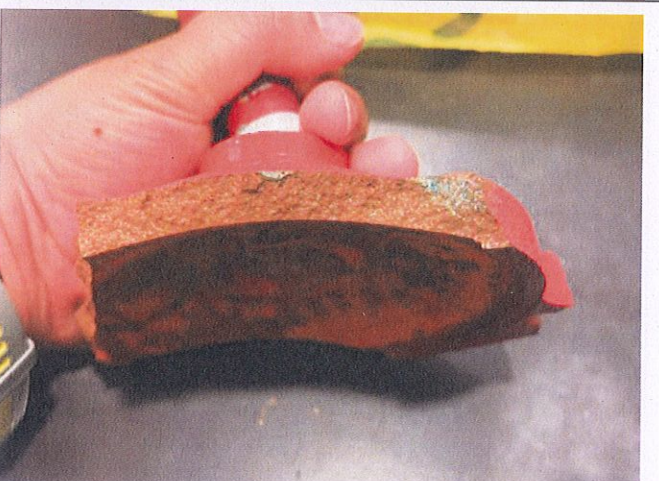
5. 另觀察到本次破裂一齊開放閥(如下圖 1)，其控制部配管為竣工時原始配管(如下圖 2)，(97 年竣工時)一齊開放閥(如下圖 3、4)與本案產品其外觀及控制部上蓋外觀尺寸有些微差異，然控制部上蓋配管卻為竣工時原始配管，並未配合修改，因此配管間距可能產生額外應力施加於閥體控制部，可能對其產生不利影響，(圖 5)本次爆裂位置已重新裝配配管。

破裂一齊開放閥其配管為原始紅漆

破裂後更換之一齊開放閥，其控制部管路已重新配管

9. 安裝不同廠牌之一齊開放閥時，因產品外觀尺寸可能有差異，上蓋控制部配管，建議評估由令連接間距是否洽當，若有間距過大或高低落差情形，建議重新配管，避免由令鎖緊後產生應力拉扯造成上蓋損壞(圖 7)。
